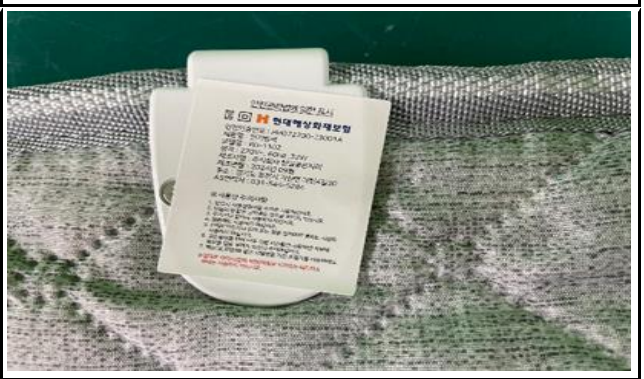
<table><tr><td>조치
구분</td><td colspan="4">수거 등의 명령</td></tr><tr><td>품목명
(종류)</td><td>전기방석
(교류전원을 사용하는 전기찜질기, 발보온기)</td><td>모델명</td><td>WJ-1102</td></tr></table>

<table><tr><td>조치
구분</td><td colspan="4">수거 등의 명령</td></tr><tr><td rowspan="2">위해
정보</td><td>제품결함</td><td colspan="3">ㅇ 온도상승 부적합
- (측정) 패드 표면 59.1℃ (기준) 50℃초과 후 2시간 이후에도 50℃ 초과하면 안됨
ㅇ 입력 및 전류 부적합
- (측정) 15.5W (오차 -51.6%) (표시) 32W (허용오차 +5%, -10%)
ㅇ 표시사항 부적합
- 기호 '영아(0-3세)의 사용금지 또는 유사한 내용 누락
- 기호 ISO 7000-3114 (드라이클리닝 하지 마시오) 누락
- 기호 ISO 7000-3124 (표백하지 마시오) 누락
- 저온 화상에 대한 주의 문구 사항 미기재</td></tr><tr><td>위해정보</td><td colspan="3">ㅇ 통상 사용 시 과도한 온도상승으로 인한 화재의 위험성이 있음
ㅇ 잘못된 정보 제공의 우려가 있음</td></tr></table>

<table><tr><td>조치
구분</td><td colspan="4">수거 등의 명령</td></tr><tr><td>대처
방법</td><td>소비자
행동요령</td><td colspan="3">ㅇ문의처에 연락·방문 등을 통하여 수리, 교환, 환불 등 조치를 받을 것
ㅇ해당 제품을 보유 하고 있는 소비자는 즉시 사용을 중지 할 것</td></tr></table>

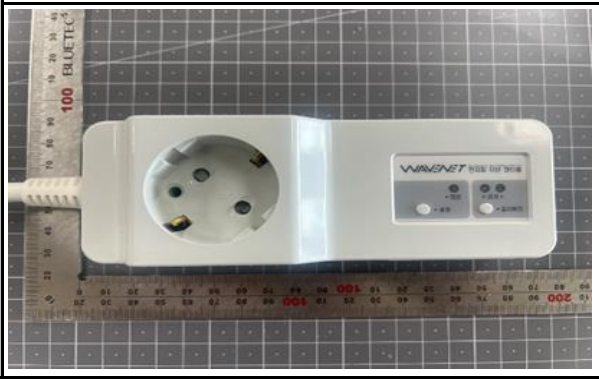
<table><tr><td>조치
구분</td><td colspan="4">수거 등의 명령</td></tr><tr><td>품목명
(종류)</td><td>플러그 및 콘센트
(전기설비용 부속품 및 연결부품)</td><td>모델명</td><td>WEM-JJP161</td></tr></table>

<table><tr><td>조치
구분</td><td colspan="4">수거 등의 명령</td></tr><tr><td rowspan="2">위해
정보</td><td>제품결함</td><td colspan="3">ㅇ 온도 상승 부적합
(결과) 65.3 K (LE 시험), 51.8 K (LN 시험) (기준) 45K넘지 않을 것</td></tr><tr><td>위해정보</td><td colspan="3">ㅇ기준온도 초과 시 제품 화재의 위험이 있음</td></tr></table>

<table><tr><td>조치
구분</td><td colspan="4">수거 등의 명령</td></tr><tr><td>대처
방법</td><td>소비자
행동요령</td><td colspan="3">ㅇ문의처에 연락·방문 등을 통하여 수리, 교환, 환불 등 조치를 받을 것
ㅇ해당 제품을 보유 하고 있는 소비자는 즉시 사용을 중지 할 것</td></tr></table>

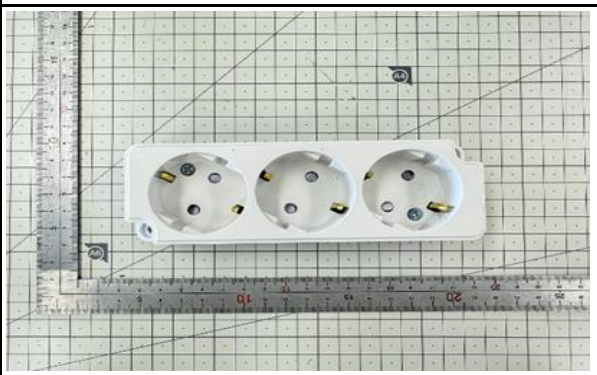
<table><tr><td>조치
구분</td><td colspan="4">수거 등의 명령</td></tr><tr><td>품목명
(종류)</td><td>플러그 및 콘센트
(전기설비용 부속품 및 연결부품)</td><td>모델명</td><td>HD3H</td></tr></table>

<table><tr><td>조치
구분</td><td colspan="4">수거 등의 명령</td></tr><tr><td rowspan="2">위해
정보</td><td>제품결함</td><td colspan="3">ㅇ 감전에 대한 보호 부적합
- (결과) 1 N 게이지 시험 시 충전부에 접촉됨
- (기준) 셔터가 장착된 콘센트는 20 N, 1 N 시험용 게이지가 충전부에 접촉되어서는 안됨</td></tr><tr><td>위해정보</td><td colspan="3">ㅇ충전부 접촉 시 감전의 위험이 있음</td></tr></table>

<table><tr><td>조치
구분</td><td colspan="4">수거 등의 명령</td></tr><tr><td>대처
방법</td><td>소비자
행동요령</td><td colspan="3">ㅇ문의처에 연락·방문 등을 통하여 수리, 교환, 환불 등 조치를 받을 것
ㅇ해당 제품을 보유 하고 있는 소비자는 즉시 사용을 중지 할 것</td></tr></table>

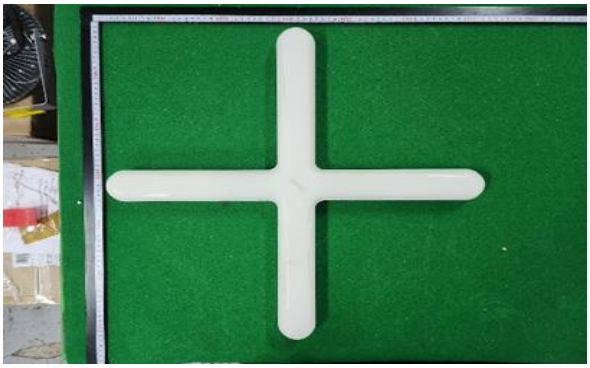
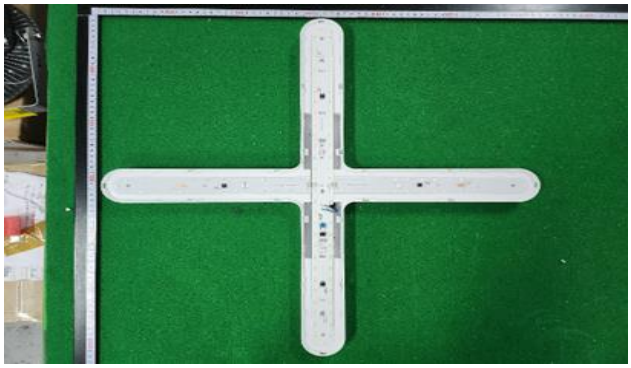
<table><tr><td>조치
구분</td><td colspan="4">수거 등의 명령</td></tr><tr><td>품목명
(종류)</td><td>LED등기구
(일반조명기구)</td><td>모델명</td><td>FPL55WNA-A</td></tr></table>

<table><tr><td>조치
구분</td><td colspan="4">수거 등의 명령</td></tr><tr><td rowspan="2">위해
정보</td><td>제품결함</td><td colspan="3">ㅇ 연면거리 및 공간거리 부적합
- (결과) 충전부(LED모듈패턴)과 외함(부착면) 사이 절연거리 부적합, 3.0mm (기준) 5.0 mm 이상
ㅇ표시사항 부적합
- 보호접지기호 누락
- 제품인증번호 표기 오기
(박스 O : -18010, 제품 X : -18009)</td></tr><tr><td>위해정보</td><td colspan="3">ㅇ 절연거리가 부족할 경우 도전부를 사람이 만질 시 감전의 위험이 있음
ㅇ 잘못된 정보 제공의 우려가 있음</td></tr></table>

<table><tr><td>조치
구분</td><td colspan="4">수거 등의 명령</td></tr><tr><td>대처
방법</td><td>소비자
행동요령</td><td colspan="3">ㅇ문의처에 연락·방문 등을 통하여 수리, 교환, 환불 등 조치를 받을 것
ㅇ해당 제품을 보유 하고 있는 소비자는 즉시 사용을 중지 할 것</td></tr></table>

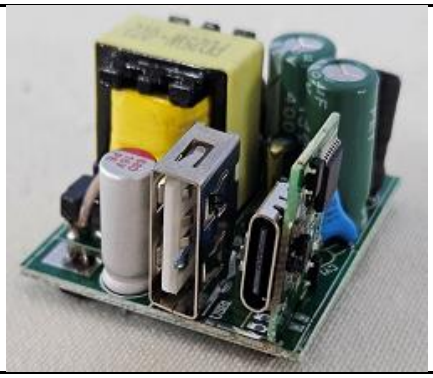
<table><tr><td>조치
구분</td><td colspan="4">수거 등의 명령</td></tr><tr><td>품목명
(종류)</td><td>직류전원장치
(직류전원장치)</td><td>모델명</td><td>DR-PD25W-CU</td></tr></table>

<table><tr><td>조치
구분</td><td colspan="4">수거 등의 명령</td></tr><tr><td>위해
정보</td><td>제품결함</td><td colspan="3">o 열화상 상해 부적합
- Enclosure (측정) 138.3℃ (기준) 94℃ 이하</td></tr><tr><td></td><td>위해정보</td><td colspan="3">o 기준온도 초과시 열화상 상해의 위험이 있음</td></tr></table>

<table><tr><td>조치
구분</td><td colspan="4">수거 등의 명령</td></tr><tr><td>대처
방법</td><td>소비자
행동요령</td><td colspan="3">o문의처에 연락·방문 등을 통하여 수리, 교환, 환불 등 조치를 받을 것
o해당 제품을 보유 하고 있는 소비자는 즉시 사용을 중지 할 것</td></tr></table>

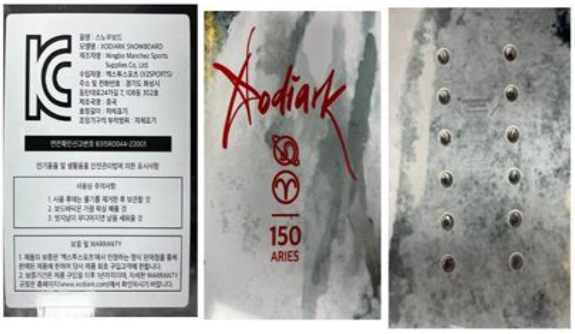
<table><tr><td>조치
구분</td><td colspan="4">수거 등의 명령</td></tr><tr><td>품목명
(종류)</td><td>스노보드
(스노보드)</td><td>모델명</td><td>XODIARK SNOWBOARD</td></tr></table>

<table><tr><td>조치
구분</td><td colspan="4">수거 등의 명령</td></tr><tr><td rowspan="2">위해
정보</td><td>제품결함</td><td colspan="3">ㅇ 유지강도 기준치 미달
-측정값 : 3 561 N
-기준치: 4 500 N 이상
ㅇ 표시사항 미비
- 제조연월, 주소 및 전화번호(전화번호) 누락</td></tr><tr><td>위해정보</td><td colspan="3">ㅇ 활강, 방향전환 등 사용 중 파손으로 인한 사고 유발 가능
ㅇ 잘못된 정보 제공의 우려가 있음</td></tr></table>

<table><tr><td>조치
구분</td><td colspan="4">수거 등의 명령</td></tr><tr><td>대처
방법</td><td>소비자
행동요령</td><td colspan="3">ㅇ 해당 제품을 보유하고 있는 소비자는 즉시 사용을 중지할 것
ㅇ 문의처에 연락·방문 등을 통하여 수리, 교환, 환불 등 조치를 받을 것</td></tr></table>

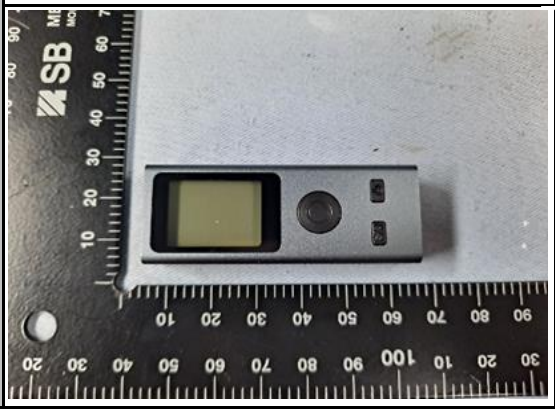
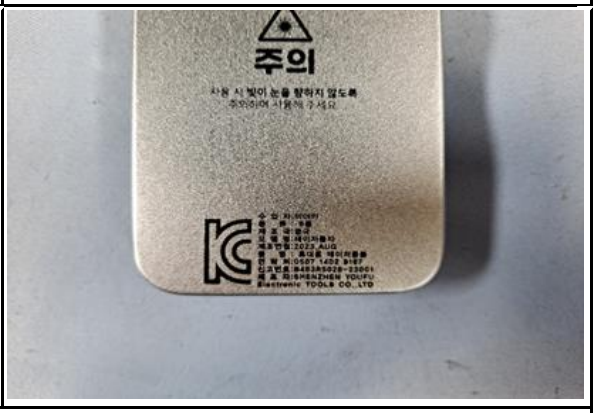
<table><tr><td>조치
구분</td><td colspan="4">수거 등의 명령</td></tr><tr><td>품목명
(종류)</td><td>휴대용 레이저용품
(휴대용 레이저용품)</td><td>모델명</td><td>레이저줄자</td></tr></table>

<table><tr><td>조치
구분</td><td colspan="4">수거 등의 명령</td></tr><tr><td rowspan="2">위해
정보</td><td>제품결함</td><td colspan="3">o 레이저의 등급(출력) 기준 부적합
- 측정값 : 1.58 mW (조건 3), 1.54 mW (조건 1) (2급을 초과함)
- 기준치: 1 mW 이하(2급 이하)
o 표시사항 미비
- 7.1 수입자 주소 미표기
- 7.1 사용상 주의사항 미표기
- 7.2 경고라벨 없음
- 7.3 기타 주의사항 문구 없음 (라벨 도안 및 부착위치 설명, 설명서를 따르라는 주의문구 누락)</td></tr><tr><td>위해정보</td><td colspan="3">o 시력 손상의 위험이 있음
o 잘못된 정보 제공의 우려가 있음</td></tr></table>

<table><tr><td>조치
구분</td><td colspan="4">수거 등의 명령</td></tr><tr><td>대처
방법</td><td>소비자
행동요령</td><td colspan="3">o 해당 제품을 보유하고 있는 소비자는 즉시 사용을 중지할 것
o 문의처에 연락·방문 등을 통하여 수리, 교환, 환불 등 조치를 받을 것</td></tr></table>

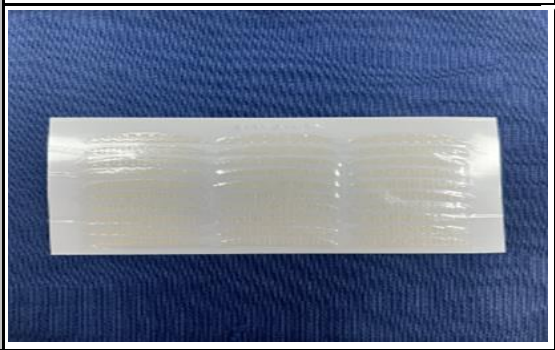
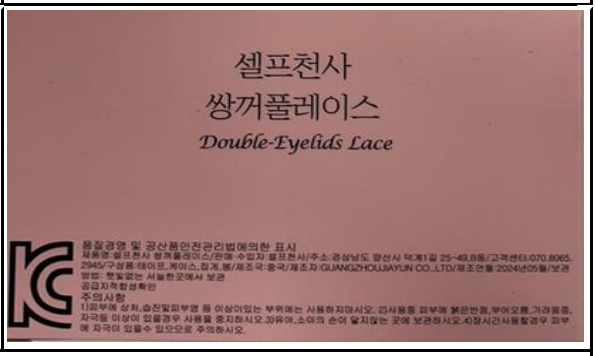
<table><tr><td>조치
구분</td><td colspan="4">수거 등의 명령</td></tr><tr><td>품목명
(종류)</td><td>쌍꺼풀용 테이프
(쌍꺼풀용 테이프)</td><td>모델명</td><td>셀프천사 쌍꺼풀레이스</td></tr></table>

<table><tr><td>조치
구분</td><td colspan="4">수거 등의 명령</td></tr><tr><td>위해
정보</td><td>제품결함</td><td colspan="3">ㅇ 유기주석화합물(DBT) 1.5배 초과
-측정값 : DBT 1.5 mg/kg
-기준치: 1.0 mg/kg 이하</td></tr><tr><td></td><td>위해정보</td><td colspan="3">ㅇ 유기주석화합물에 노출될 경우 호르몬 장애 유발 가능</td></tr></table>

<table><tr><td>조치
구분</td><td colspan="4">수거 등의 명령</td></tr><tr><td>대처
방법</td><td>소비자
행동요령</td><td colspan="3">ㅇ 해당 제품을 보유하고 있는 소비자는 즉시 사용을 중지할 것
ㅇ 문의처에 연락·방문 등을 통하여 수리, 교환, 환불 등 조치를 받을 것</td></tr></table>

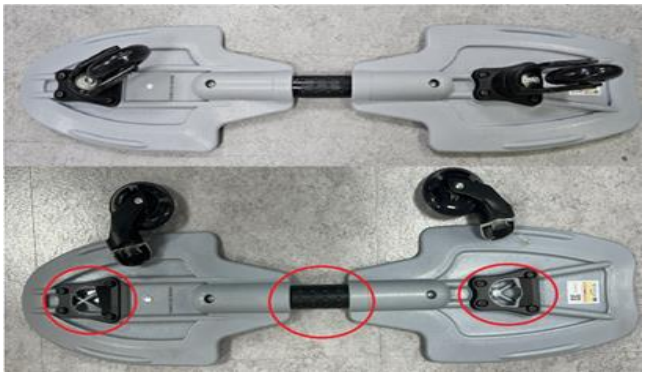
<table><tr><td>조치
구분</td><td colspan="4">수거등의 명령</td></tr><tr><td>품목명
(종류)</td><td>B등급
(어린이용 스케이트보드)</td><td>모델명</td><td>SKB23021</td></tr></table>

<table><tr><td>조치
구분</td><td colspan="4">수거등의 명령</td></tr><tr><td rowspan="2">위해
정보</td><td>제품결함</td><td colspan="3">ㅇ 낙하시험 부적합
- 측정값: 캐스터 파손
- 기준치: 시험 후 어떠한 부분도 파손 또는 기능장애가 있거나, 고정장치가 느슨하게 작동되어서는 안됨
ㅇ 총 납 기준치 2.9배 초과
- 부위: 연질플라스틱 검정
- 측정값: 291 mg/kg
- 기준치: 100 mg/kg 이하
ㅇ 총 카드뮴 기준치 1.1배 초과
- 부위: 연질플라스틱 검정
- 측정값: 85 mg/kg
- 기준치: 75 mg/kg 이하
ㅇ 프탈레이트계 가소제 기준치 17.2배 초과
- 부위: 연질플라스틱 검정
- 측정값: DBP 0.131 %, DIBP 1.596 %
- 기준치: 총 합 0.1% 이하</td></tr><tr><td>위해정보</td><td colspan="3">ㅇ 사용 중 부품의 파손으로 인한 사고 유발 가능
ㅇ 납에 노출될 경우 피부염·각막염·중추신경장애 등 유발 가능
ㅇ 카드뮴에 노출될 경우 신장, 호흡기계 부작용 및 어린이 학습능력 저하 유발 가능
ㅇ 프탈레이트계 가소제에 노출될 경우 간·신장 등의 손상 유발 가능</td></tr></table>

<table><tr><td>조치
구분</td><td colspan="4">수거등의 명령</td></tr><tr><td>대처
방법</td><td>소비자
행동요령</td><td colspan="3">ㅇ 해당 제품을 보유하고 있는 소비자는 즉시 사용을 중지할 것
ㅇ 문의처에 연락·방문 등을 통하여 수리, 교환, 환불 등 조치를 받을 것</td></tr></table>

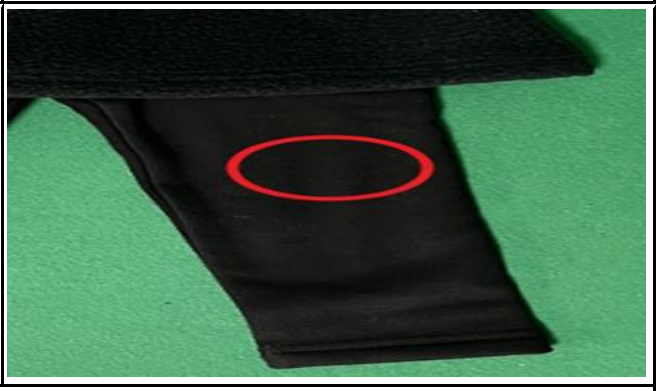
<table><tr><td>조치
구분</td><td colspan="4">수거등의 명령</td></tr><tr><td>품목명
(종류)</td><td>내의류(아섬)
(아동용 섬유제품)</td><td>모델명</td><td>(품번) F-SPW-CKV903-M</td></tr></table>

<table><tr><td>조치
구분</td><td colspan="4">수거등의 명령</td></tr><tr><td rowspan="2">위해
정보</td><td>제품결함</td><td colspan="3">ㅇ 노닐페놀 총 함량 기준치 4.5배 초과
- 부위: 바지 원단 (검정)
- 측정값: NPEO 457 mg/kg
- 기준치: 100 mg/kg 이하</td></tr><tr><td>위해정보</td><td colspan="3">ㅇ 노닐페놀에 노출될 경우 생식기 발달장애 유발 가능</td></tr></table>

<table><tr><td>조치
구분</td><td colspan="4">수거등의 명령</td></tr><tr><td>대처
방법</td><td>소비자
행동요령</td><td colspan="3">ㅇ 해당 제품을 보유하고 있는 소비자는 즉시 사용을 중지할 것
ㅇ 문의처에 연락·방문 등을 통하여 수리, 교환, 환불 등 조치를 받을 것</td></tr></table>

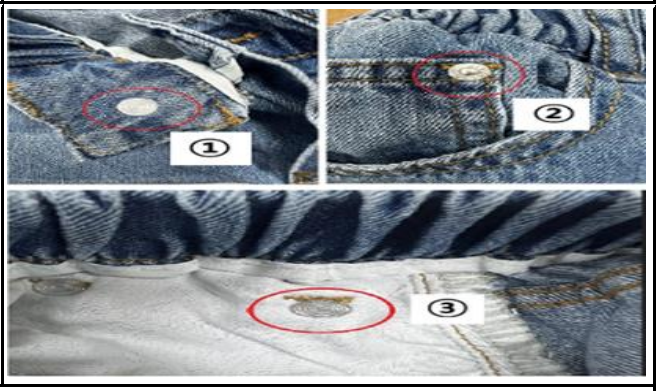
<table><tr><td>조치
구분</td><td colspan="4">수거등의 명령</td></tr><tr><td>품목명
(종류)</td><td>중의류(아섬)
(아동용 섬유제품)</td><td>모델명</td><td>(품명) g17 / (온라인) 메이비찢청팬츠</td></tr></table>

<table><tr><td>조치
구분</td><td colspan="4">수거등의 명령</td></tr><tr><td rowspan="2">위해
정보</td><td>제품결함</td><td colspan="3">ㅇ 총 납 기준치 ① 3.4배, ② 3.6배, ③ 3.4배 초과
- 부위: ① 단추 내부 금속, ② 주머니 마감 외부 금속, ③ 주머니 마감 내부 금속
- 측정값: ① 345 mg/kg, ② 363 mg/kg, ③ 346 mg/kg
- 기준치: 100 mg/kg 이하
ㅇ 표시사항 미비
- 섬유의조성 또는 혼용율, 제조자 또는 수입자명, 제조연월, 표시자의 주소 및 전화번호, 사용연령 누락</td></tr><tr><td>위해정보</td><td colspan="3">ㅇ 납에 노출될 경우 피부염·각막염·중추신경장애 등 유발 가능
ㅇ 잘못된 정보 제공의 우려가 있음</td></tr></table>

<table><tr><td>조치
구분</td><td colspan="4">수거등의 명령</td></tr><tr><td>대처
방법</td><td>소비자
행동요령</td><td colspan="3">ㅇ 해당 제품을 보유하고 있는 소비자는 즉시 사용을 중지할 것
ㅇ 문의처에 연락·방문 등을 통하여 수리, 교환, 환불 등 조치를 받을 것</td></tr></table>
